カーセンサー認定 車両品質評価書

評価番号 V0212600062322913 -
 評価書発行日
 登録番号 V06750108 A10967

| 年式 車名 | R03年 BMW X1 | | |
| グレード | xDrive18d xライン | | |

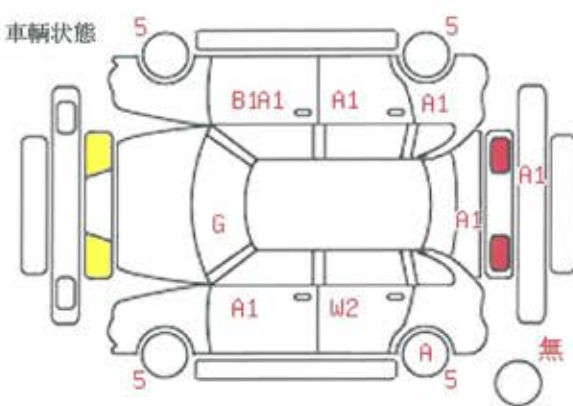
| シートしわ<小> | ビラー内張りA<小> |
| ハンドルすれ<小> | 左後トリア修理跡 |
| 外装小傷有 | Fガラス飛び石<小> |
