# カーセンサー認定 車両品質評価書

評価番号 V0212600067203351 -  
評価書発行日  
登録番号 V23350060 A11110

| 年式 車名 | H29年 BMW 3シリーズ セダン | | |
| グレード | 320d ラグジュアリー | | |

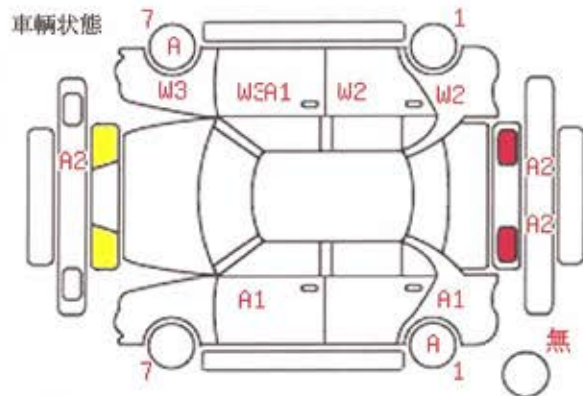
| 右センターピラ塗装飛び | 運転席しわ<小> |
| ピラー内張りA<小> | ハンドルすれ<小> |
| 側面修理跡 | 外装小傷有 |
| Rバンパー修理跡 | |
