車両品質評価書

年式 車名	H28年　BMW　3シリーズ　セダン		
グレード	３２０ｉ　ラグジュアリー		
型式	DBA-8A20		
車台No.			
外装色	ｸﾛ	色No.	
全塗装	無	定員	5人
車検満了日		ドア数	4
排気量	2000cc	燃料	ｶﾞｿﾘﾝ
シフト	FAT	駆動	2WD
車歴	自家用	モデル	DR
メーター	交換無	走行距離	41千km
現メータ指示距離		交換時走行距離

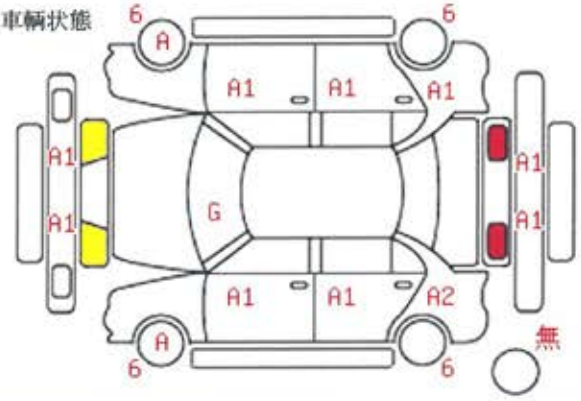
ドア内張りすれ<小>	ハンドルすれ<小>
外装小傷有	Ｆガラス飛び石<小>
ヘッドライト水入り
