車両品質評価書

評価番号　V0212600068289593 -
評価書発行日
登録番号　V27150064 A11151

年式 車名	H30年　BMW　2シリーズ　アクティブツアラー		
グレード	２１８ｉ　ラグジュアリー		
型式	DBA-2A15		
車台No.			
外装色	シロ	色No.	
全塗装	無	定員	5人
車検満了日		ドア数	5
排気量	1500cc	燃料	ｶﾞｿﾘﾝ
シフト	FAT	駆動	2WD
車歴	自家用	モデル	DR
メーター	交換無	走行距離	43千km
現ﾒｰﾀ指示距離		交換時走行距離

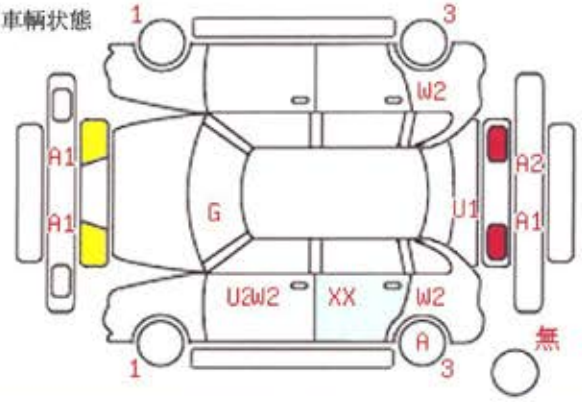
車輌状態

ミラーA<小>	運転席しわ<中>
ハンドルすれ<小>	ﾀｫﾀ &左前ﾄﾞｱ修理跡
Fガラス飛び石<小>
