# カーセンサー認定
# 車両品質評価書

評価番号　V0212600068289613 -
評価書発行日
登録番号　V27150040 AN2788

| 年式 車名 | H28年　BMW　3シリーズ　ツーリング | | |
| グレード | ３２０ｉ　Ｍスポーツ | | |

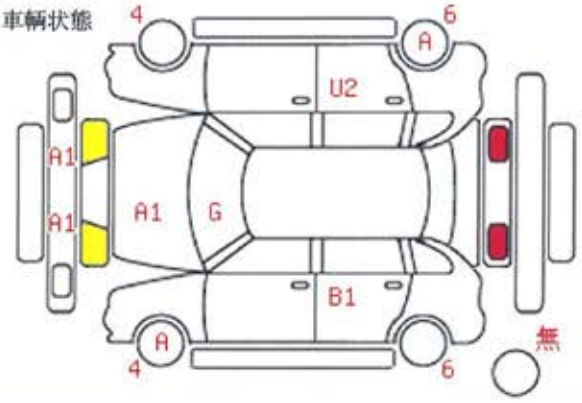
| 運転席しわ<小> | ハンドルすれ<小> |
| Fガラス飛び石<小> | ヘッドライト水入り |
